Reunión de la Junta Consejera de Restauración (RAB)

**Antigua Base Naval Roosevelt Roads
Ceiba, Puerto Rico**

**Reunión #14
19 de agosto, 2009**

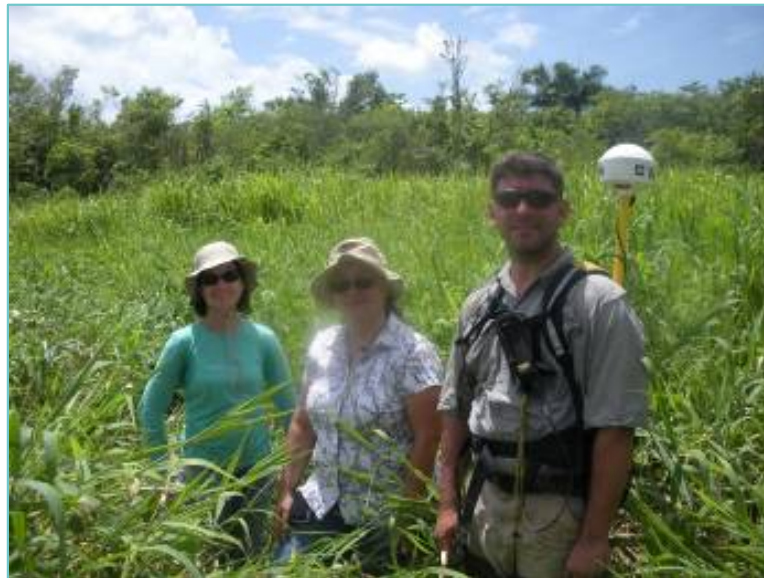
Trabajos de Campo - Evento de Muestreo en el Aeropuerto

- Empezó el domingo 21 de junio y se completó el 29 de junio, 2009
- Representantes de la Junta de Calidad Ambiental (JCA) estuvieron en el campo con la compañía Baker durante el muestreo

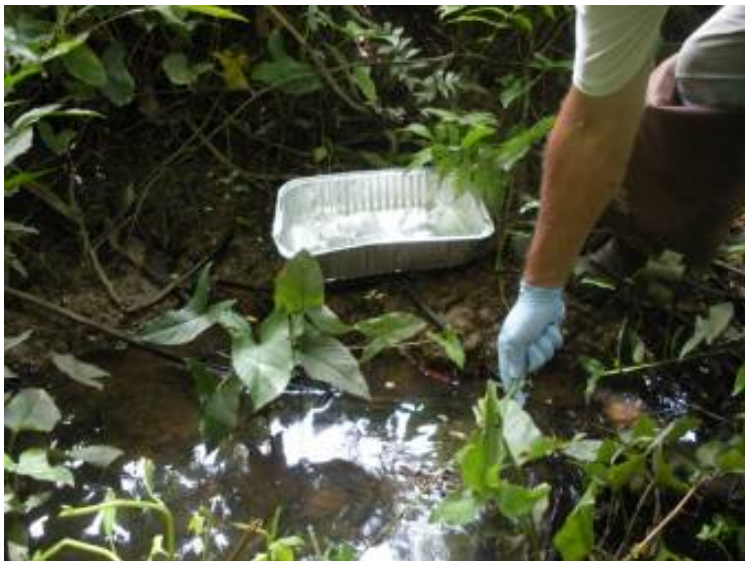
- Se colectaron muestras de sedimento del
 - Canal de drenaje de agua lluvia pendiente abajo (la dirección en la que el agua fluye) en SWMU 56
 - *Para llevar a cabo análisis de Sulfatos Ácidos Volátiles/Metales Extraídos Simultáneamente (AVS/SEM)*
 - Canales de drenaje de agua dulce

- *Para determinar los datos de trasfondo para compuestos inorgánicos que ocurren naturalmente en los sedimentos de agua dulce*

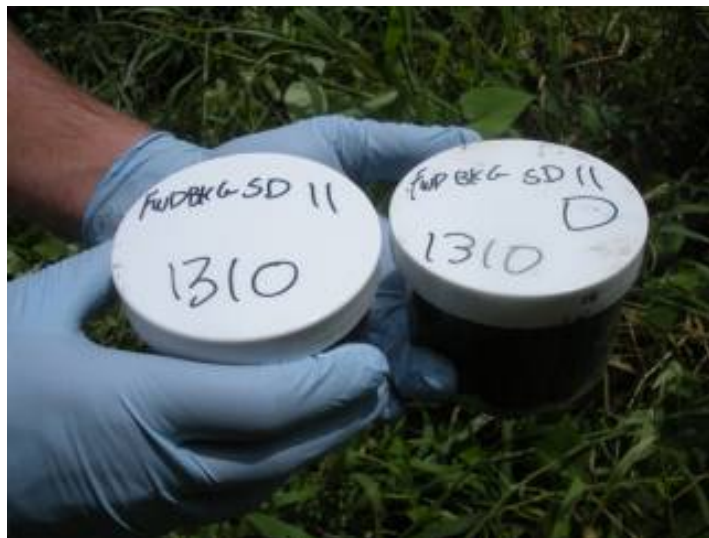
- Se colectaron muestras de suelo superficial y sedimentos asociados con los canales de drenaje de agua lluvia
 - Fuente potencial de contaminación de SWMU 56A
 - Se completó el análisis de las muestras de laboratorio
 - *Para compuestos orgánicos volátiles y semi-volátiles (VOCs y SVOCs), plaguicidas, bifenilos policlorinados (PCBs), y metales*
 - Se completó la verificación de los análisis de laboratorio

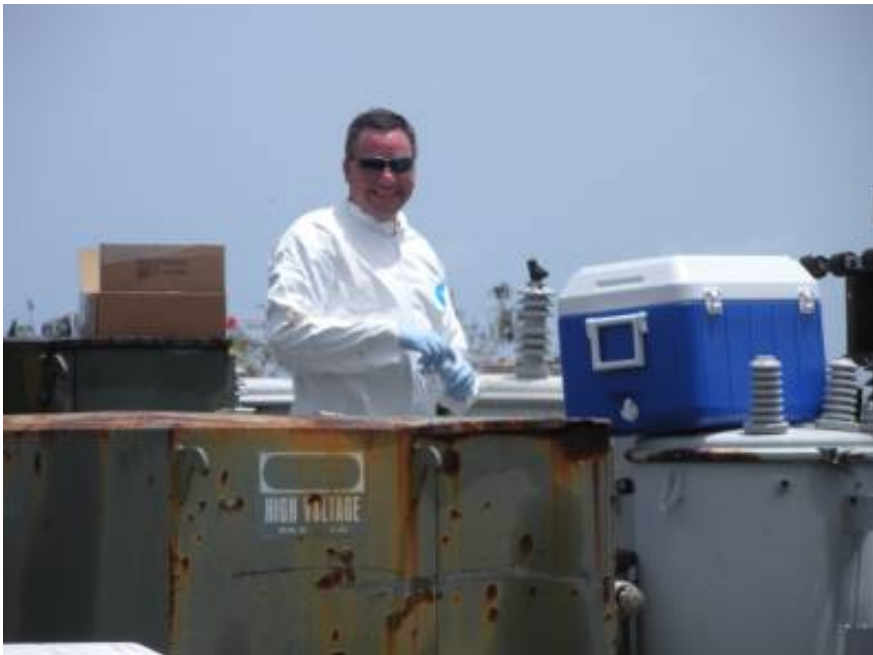
- Muestreo de Transformadores
 - Empezó el martes 14 de julio, 2009 y finalizó el viernes 17 de julio, 2009
 - Se tomaron muestras de los aceites del transformador para análisis de PCBs

- *Antes de la disposición de los transformadores del sitio*

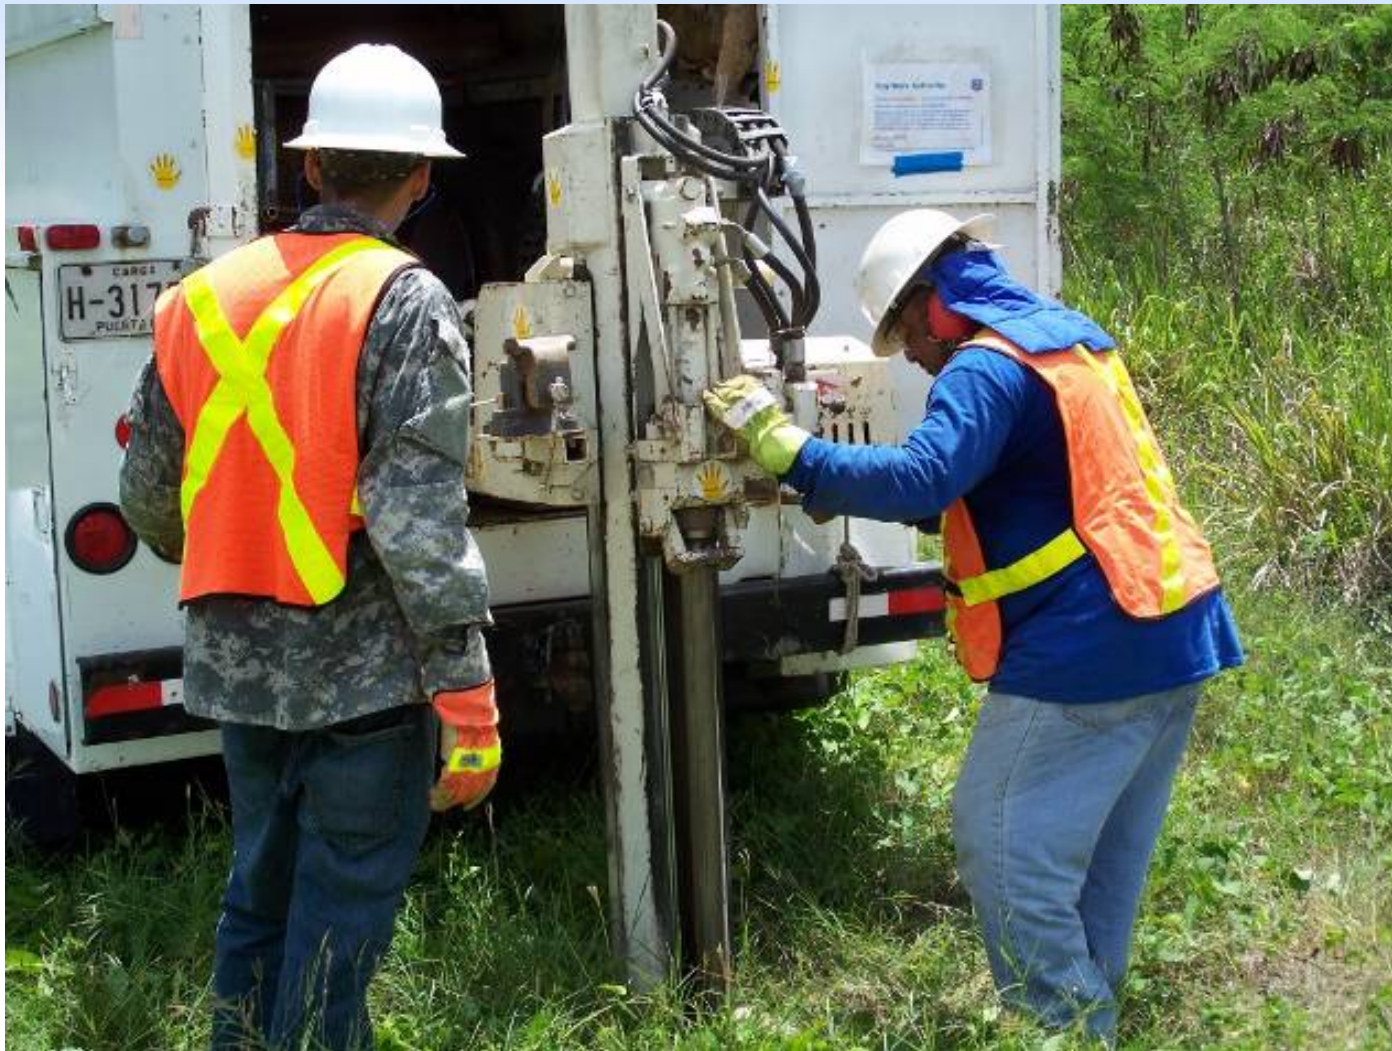
SWMU 7/8 – Delineación de Suelos - Plataforma de la técnica de muestreo de empuje directo

- Se llevó a cabo el muestreo en junio 2009
 - Se recogieron muestras de suelo usando la técnica de muestreo de empuje directo Geoprobe™ o una pala manual en las áreas sin acceso
- Las muestras de suelo se analizaron para hidrocarburos aromáticos polinucleares (PAHs) y arsénico
 - Se colectaron 72 muestras de suelo para análisis de arsénico
 - Se colectaron 18 muestras de suelo para análisis de PAHs

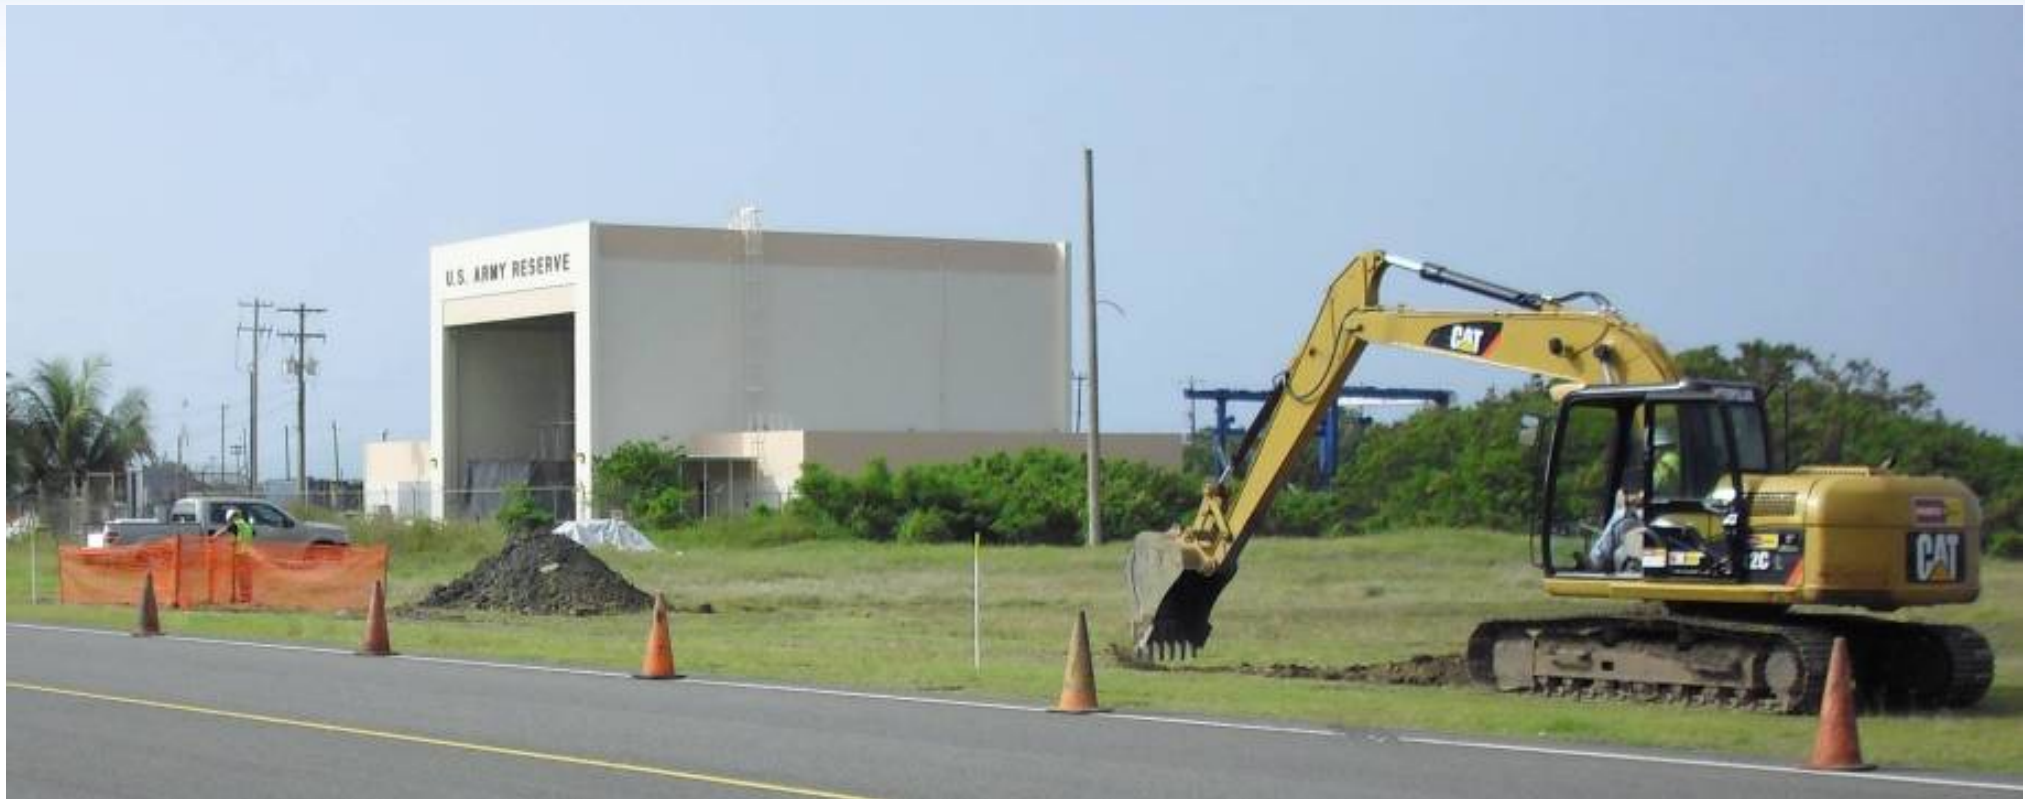
SWMU 7/8 Investigación del Producto en al Sur de Forrestal Drive

Excavación de Huecos

- Del 1ro de junio, 2009 al 7 de julio, 2009 se llevó a cabo la investigación del producto libre en las áreas inmediatamente norte y sur de Forrestal Drive.
- Se excavaron un total de 48 huecos en el límite del agua los que permanecieron abiertos por lo menos 7 días.

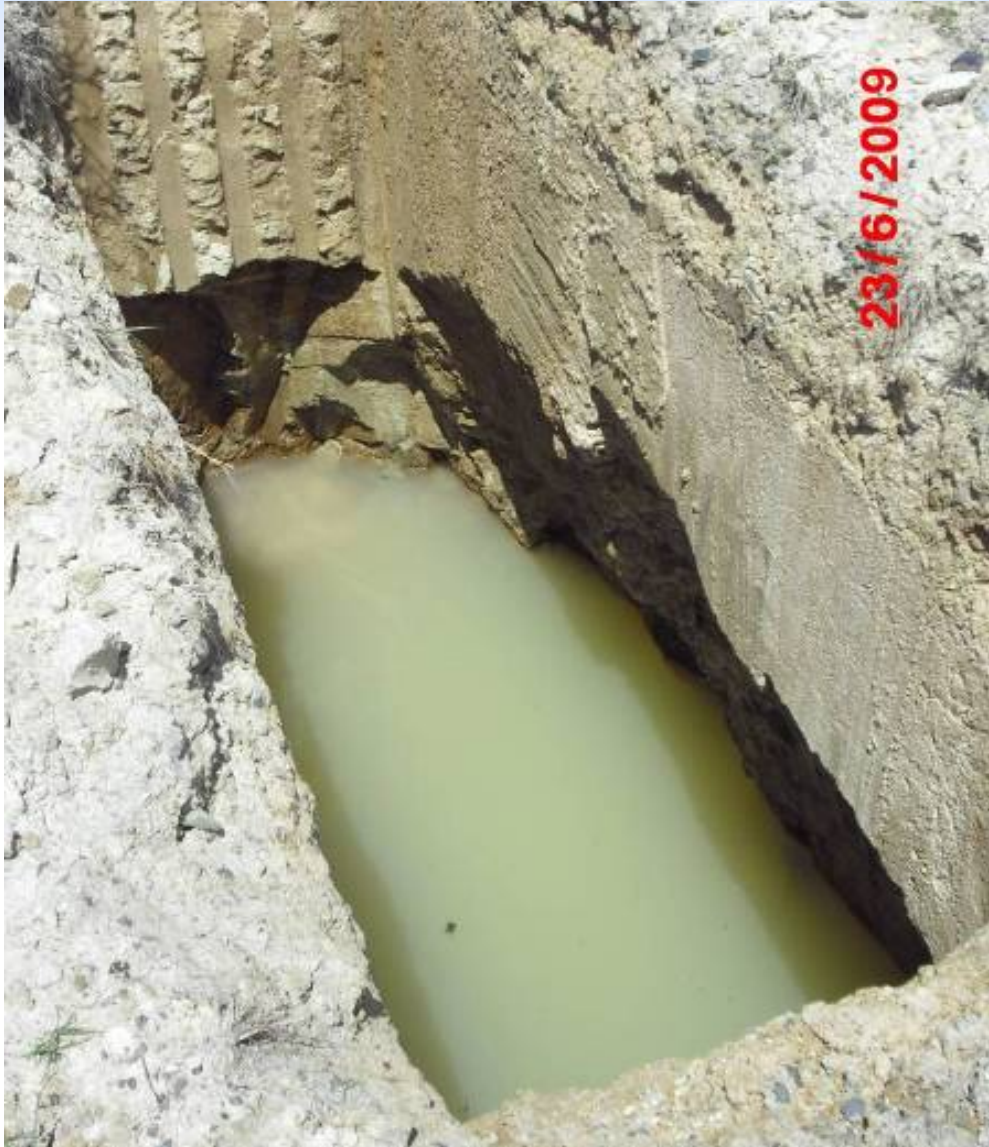
- Los huecos se excavaron a una profundidad que cruza el nivel del agua
- Todos los días, se revisó cada hueco visualmente en busca de señales de producto de petróleo

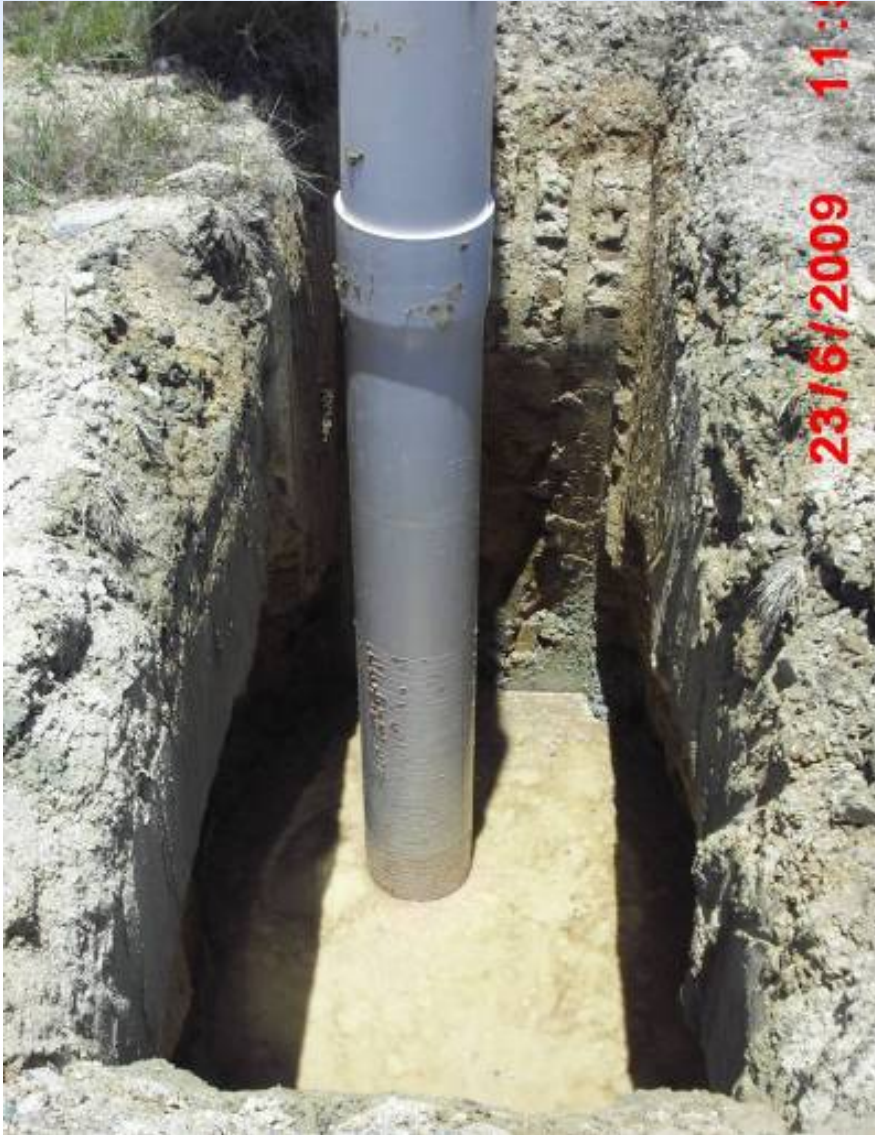
- Si es que se registró una capa de aceite, o se observó un espesor mayor del producto, se instaló una bomba temporera para remover el producto de petróleo

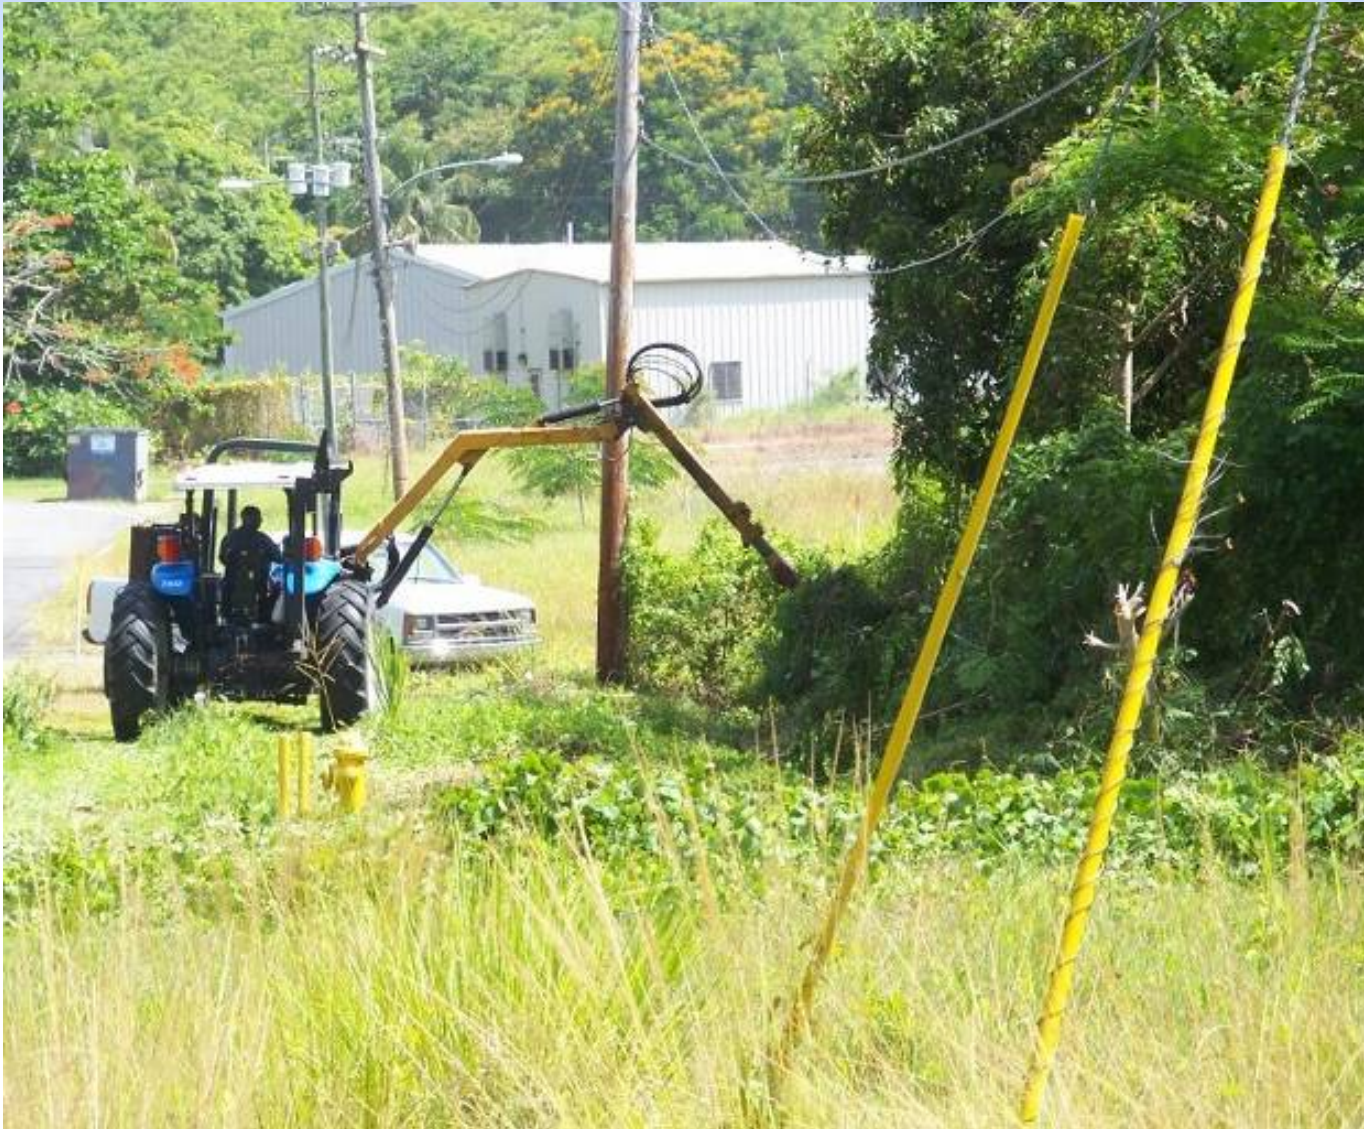
SWMU 54 Actividades Actuales

Corte de la
vegetación
antes de iniciar
las actividades
de excavación

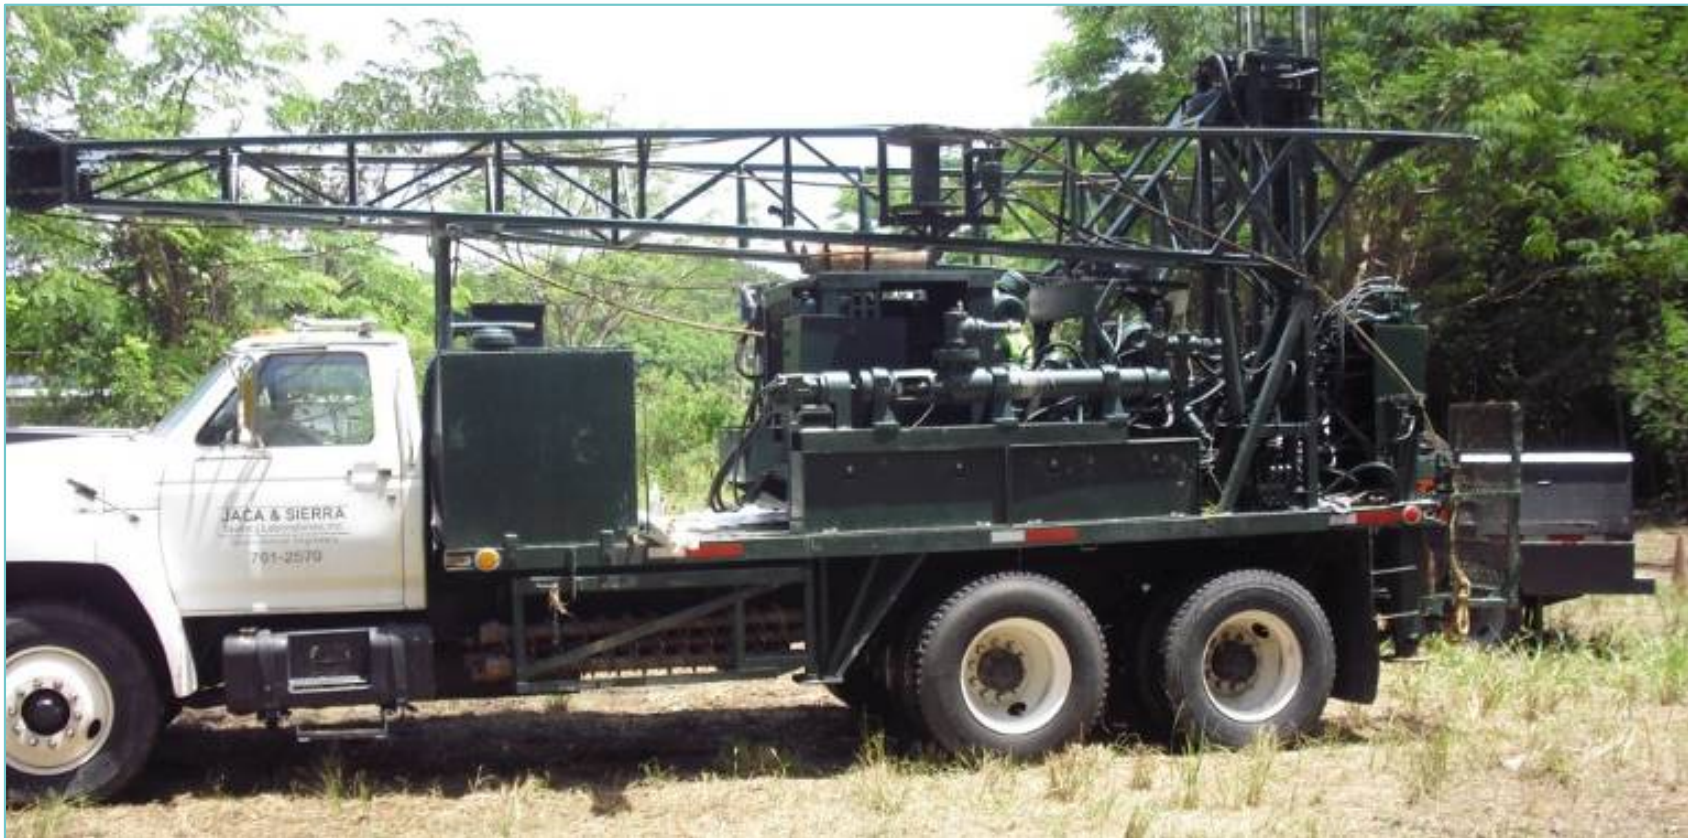
Equipo utilizado para la excavación de los pozos de monitoreo

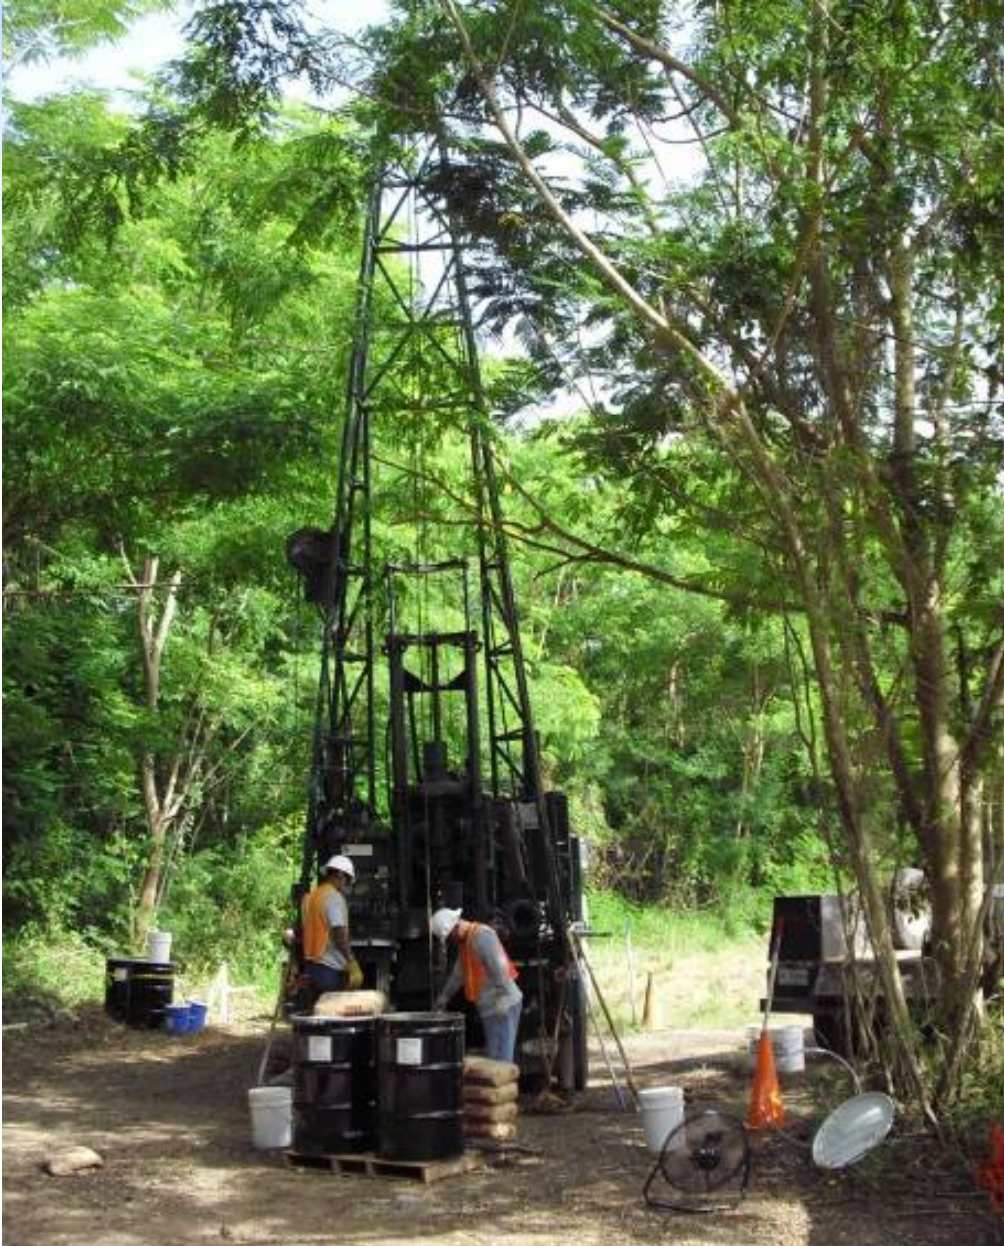
- Operación del equipo de excavación e instalación de un pozo de monitoreo
- Almacenamiento del suelo extraído en la actividades de excavación en recipientes de 55 galones sellados y marcados

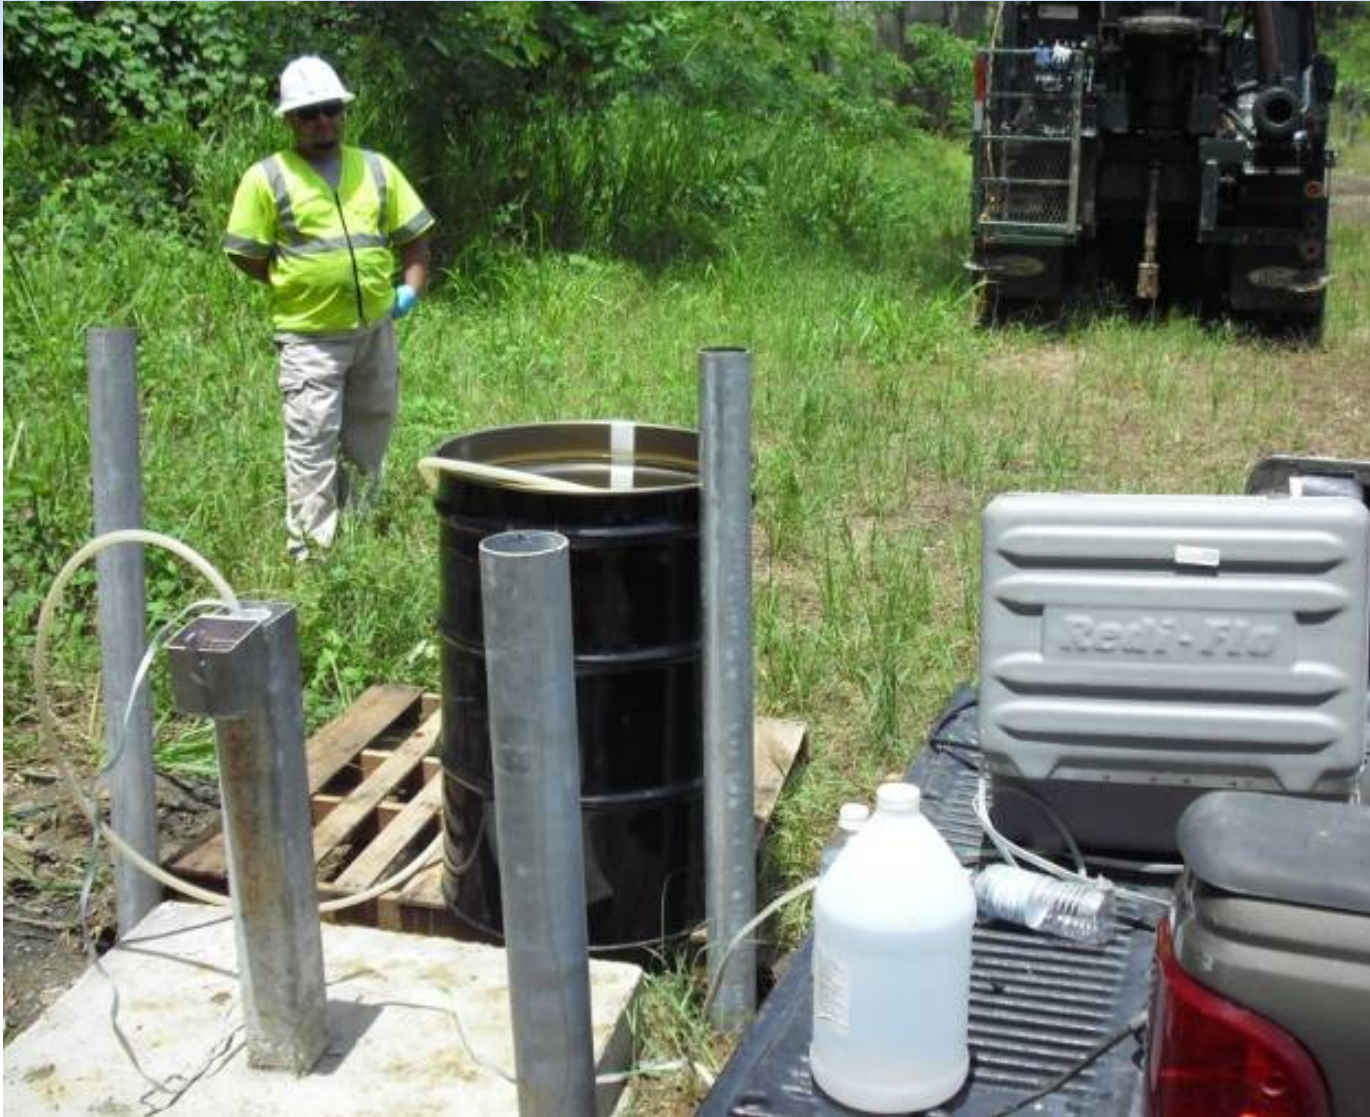
- Desarrollo de pozos usando técnicas de sobrecarga
- Utilización de una bomba sumergible para remover el sedimento
- Almacenamiento del agua extraída en recipientes de 55 galones sellados y marcados

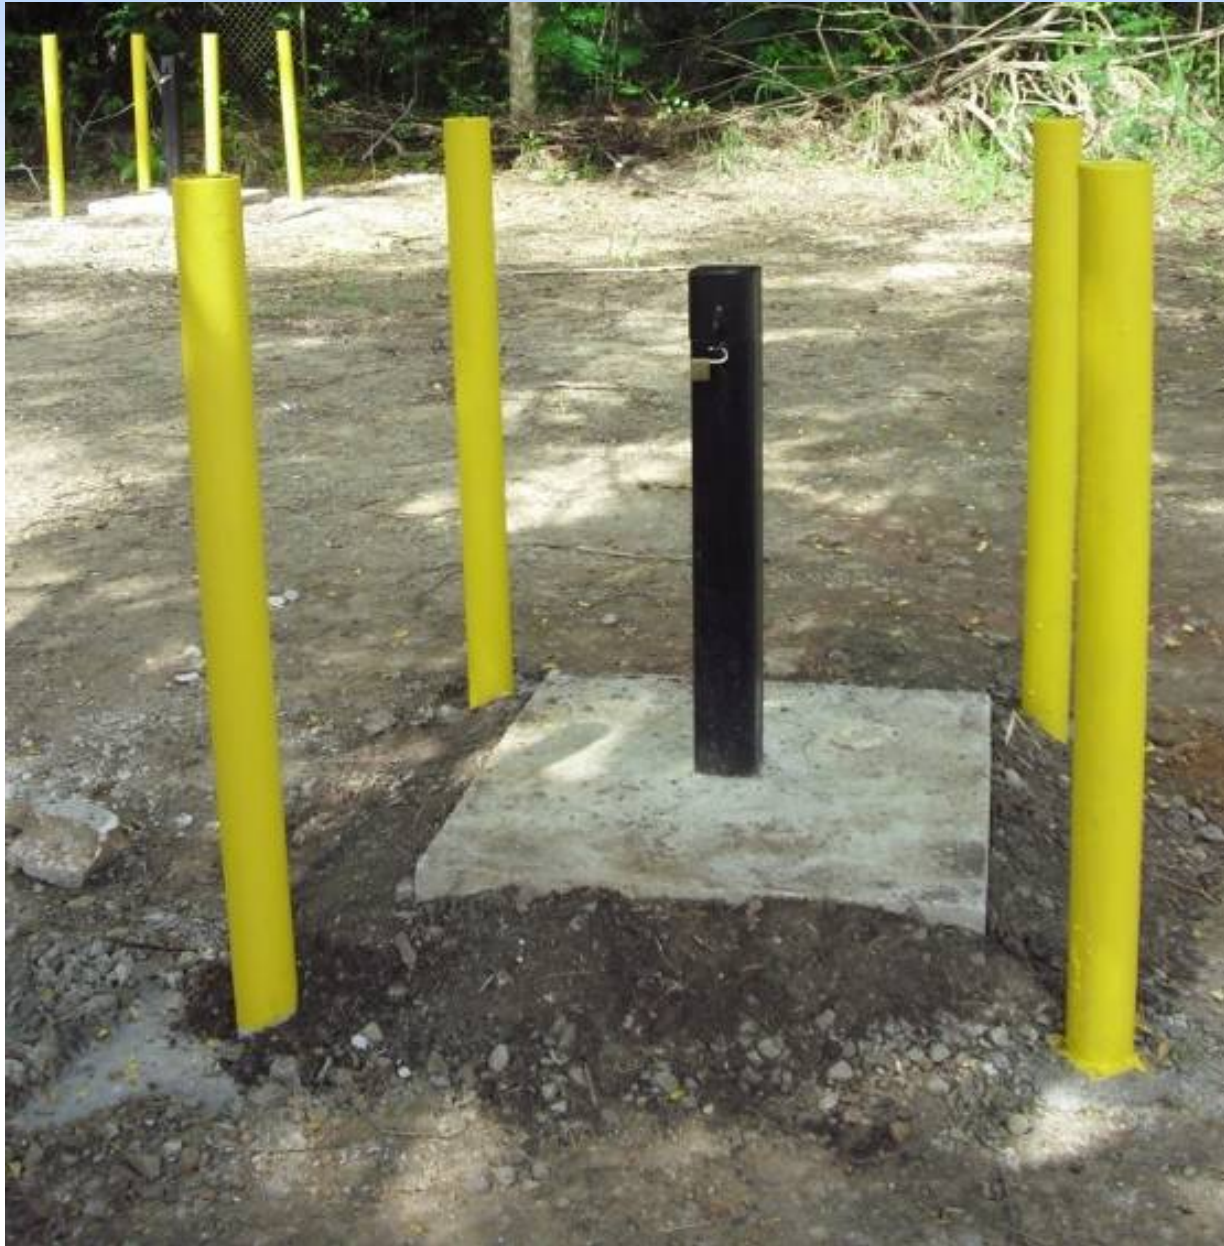
- Pozo de monitoreo terminado con una capa protectora de acero y candado
- 4 postes de acero instalados, pintados alrededor del pozo para protección del pozo

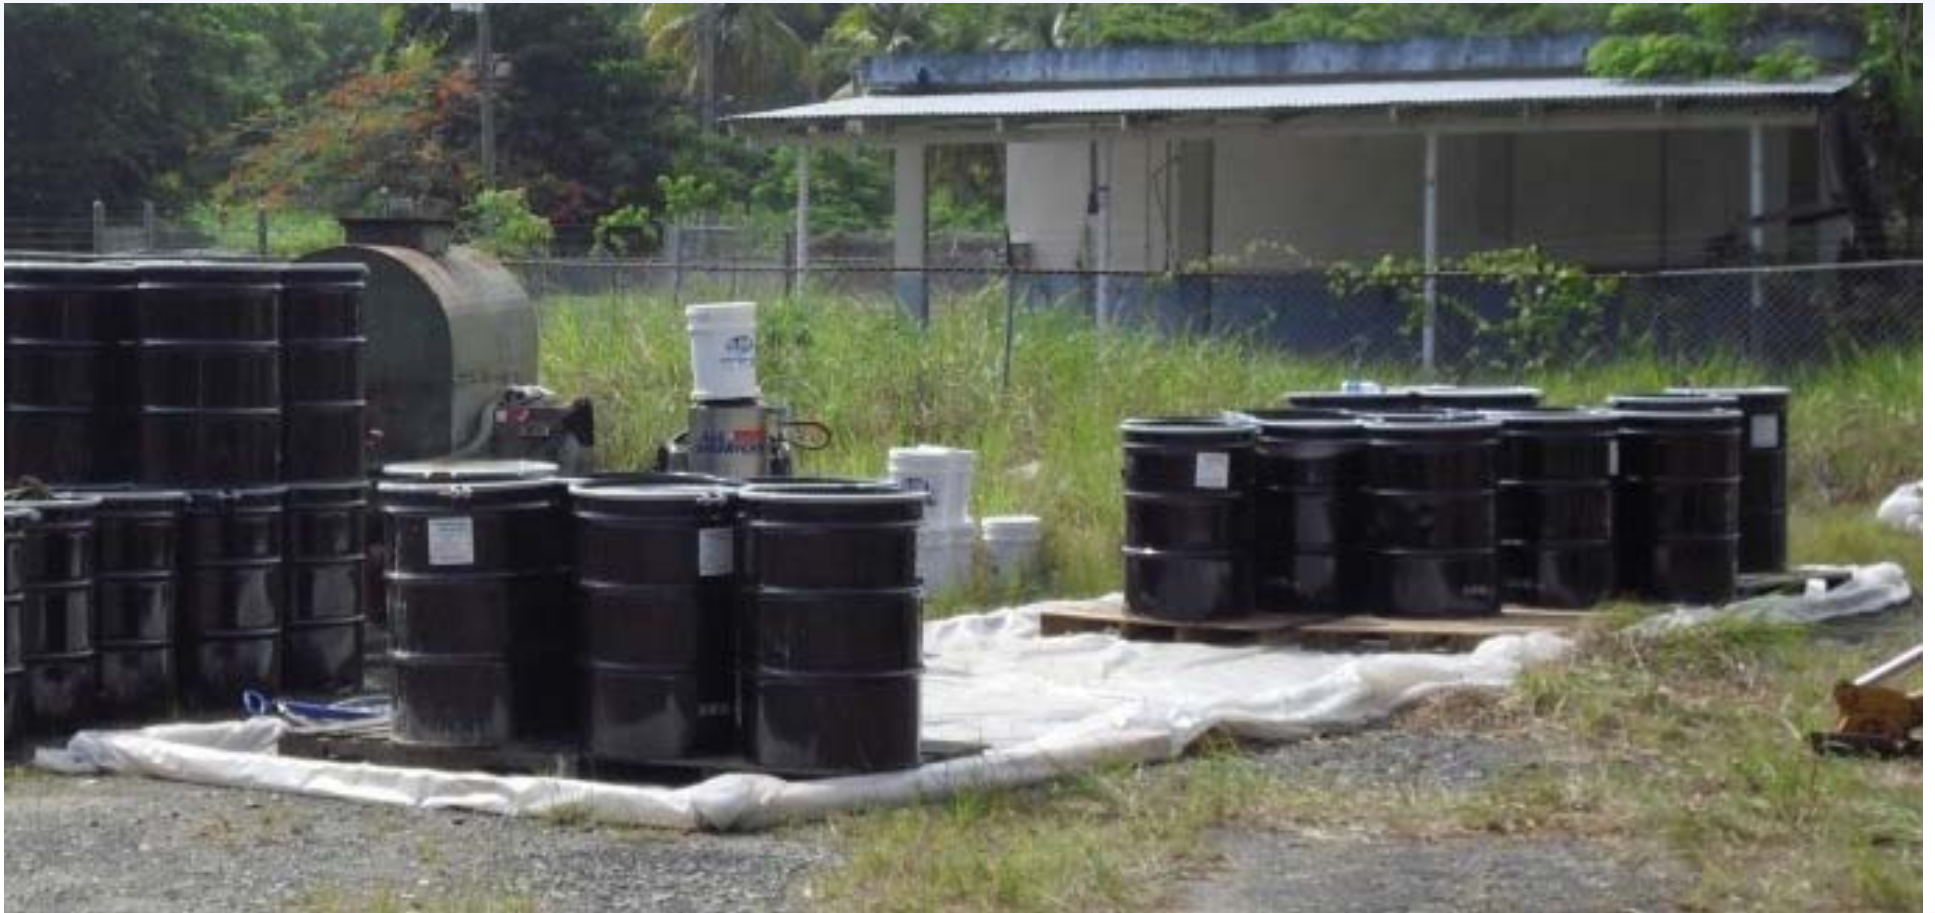
El suelo extraído y el agua resultante de la excavación son almacenados en plataformas en un área cerrada
