Reunión de la Junta Consejera para la Restauración (RAB)

Antigua Base Naval Roosevelt Roads
Ceiba, Puerto Rico

25 de octubre 2007

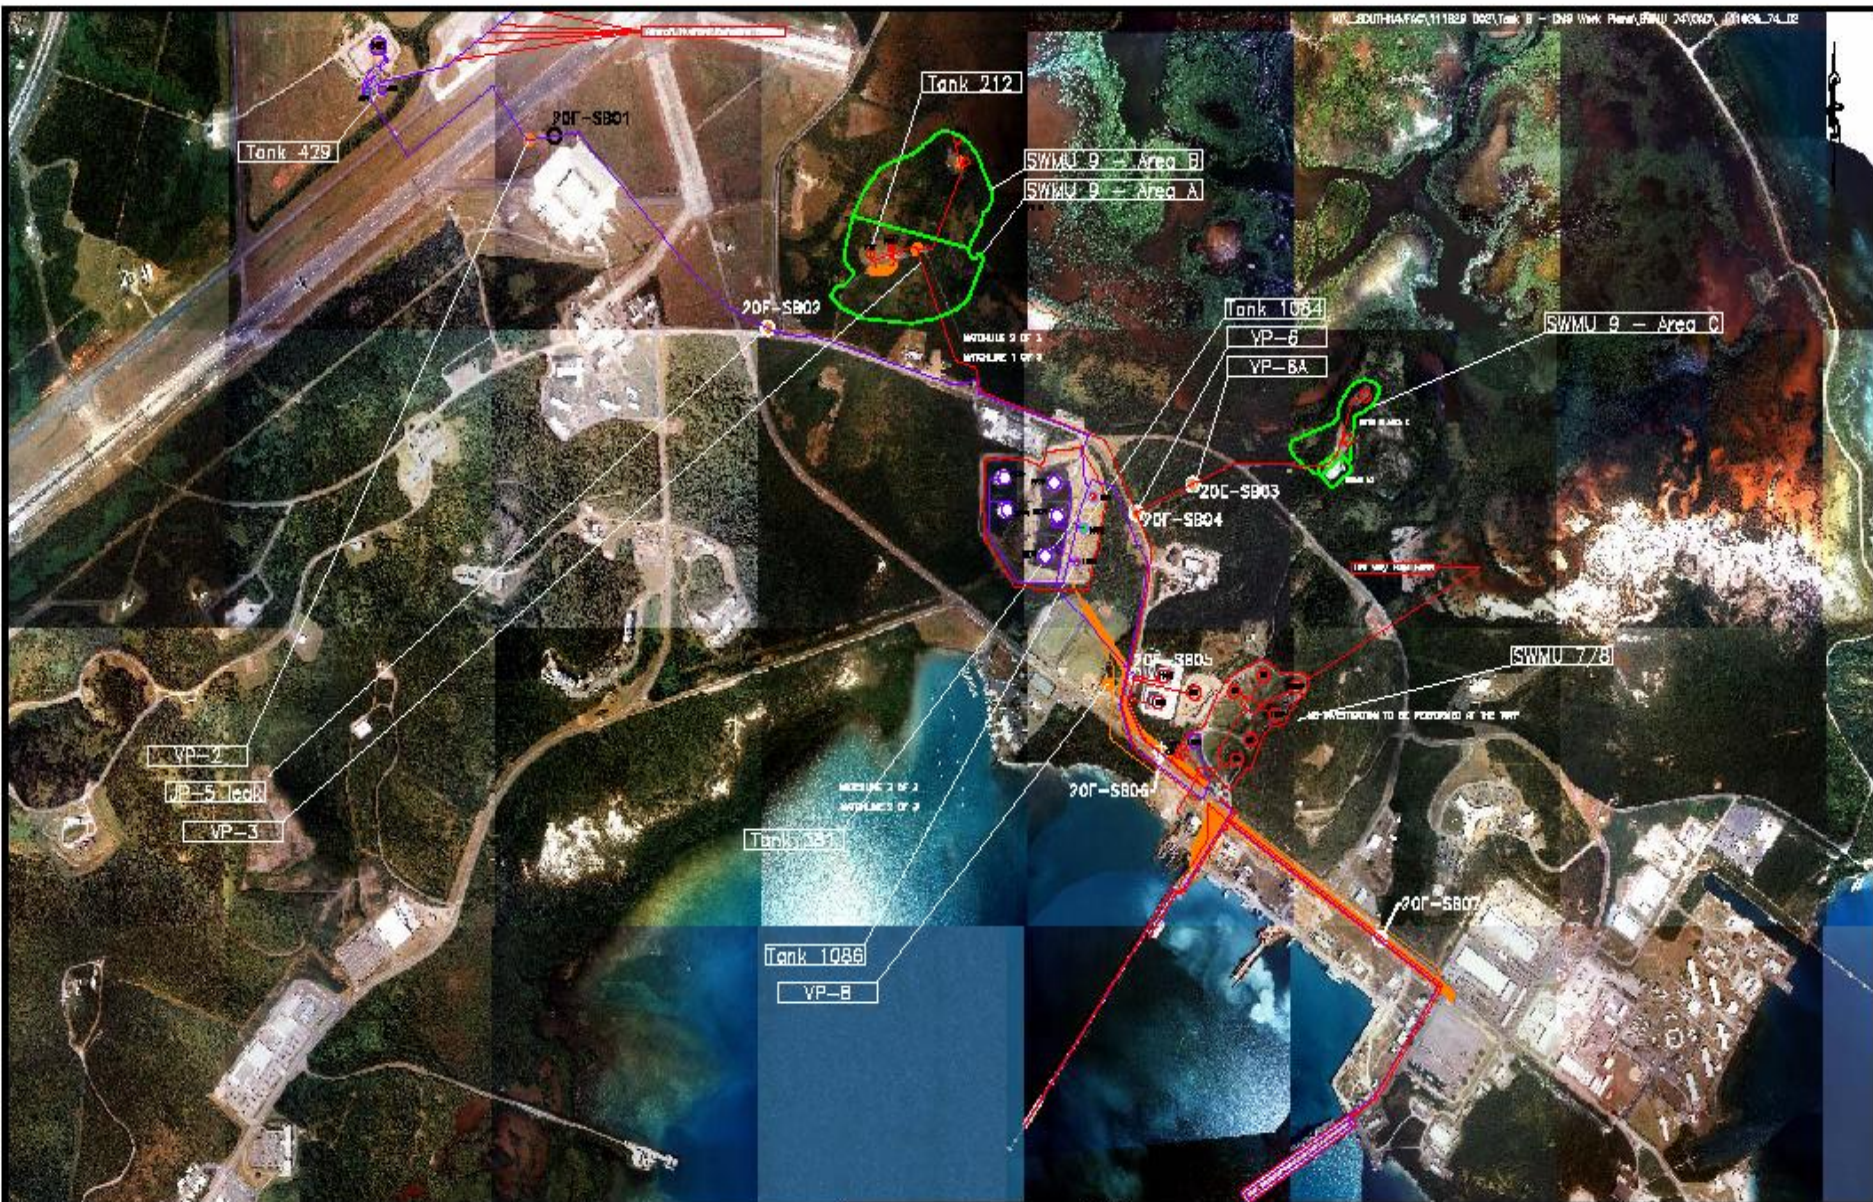
FIGURE 1-3
GCP SAMPLE LOCATION MAP
SWMU 74-FUGL PIPELINES AND
HYDRANT PITS
CMS WORK PLAN
NAVAL ACTIVITY PUERTO RICO

- Se propone una investigación de CMS para las líneas de combustible, hidratantes y las válvulas de los hoyos “pits” en el NAPR (próxima diapositiva).
- **Investigación Fase I CMS:**
 - Investigar aproximadamente 40,000 pies de tubería, muestreando cada 100 pies por aproximadamente 400 excavaciones de suelo.
 - Muestrear otras 54 excavaciones de suelo en las 27 localizaciones de las válvulas de los hoyos.
 - Muestrear aguas subterráneas en áreas donde se sospeche contaminación y aproximadamente uno de cada diez localizaciones de las excavaciones de suelo.
- **Investigación Fase II CMS:**
 - Delinear cualquier contaminación identificada durante la Fase I.

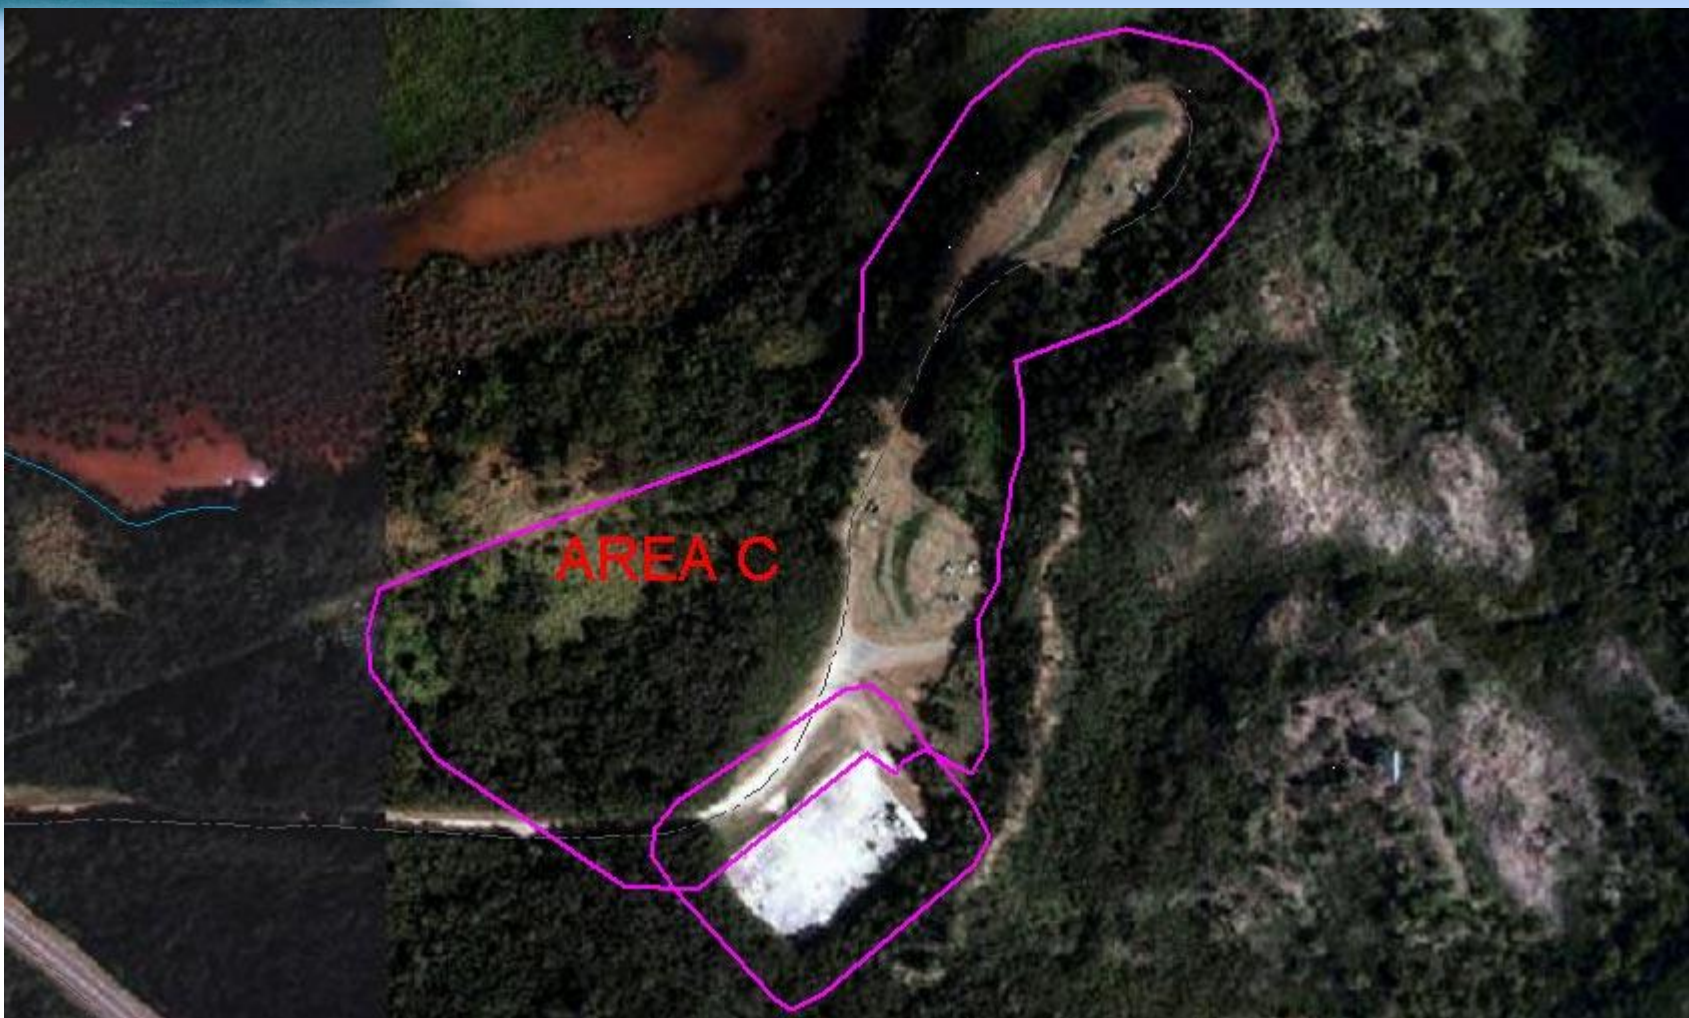
- Recomendado para una Investigación de Facilidades Completa RCRA (RFI) - (1994)
- Corte y cubierta de tanques de almacenaje fueron construidos en los años 1940s para almacenar combustible
- Seis tanques y tuberías, con facilidades de apoyo fueron construidas en tres áreas: Área A, Área B y Área C

- Antes del 1978, el lodo de la limpieza de los tanques fue dispuesto en hoyos de tierra adyacentes a los tanques.
- Todos los tanques fueron limpiados y fuera de servicio en el 2005.

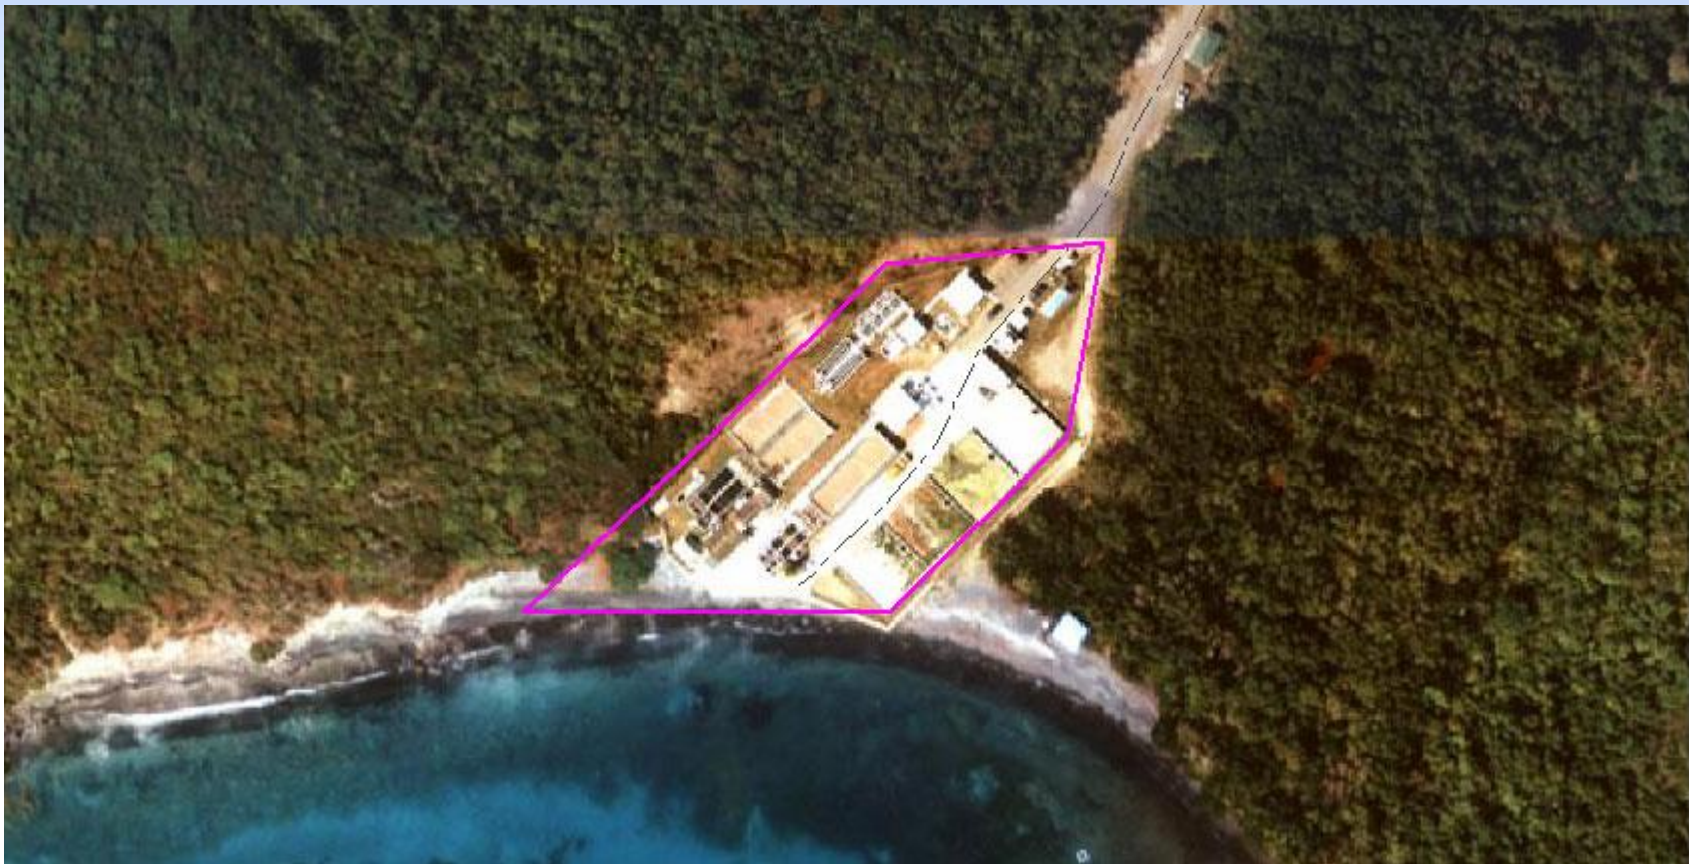
- SWMU 27 es la cama de secado de lodo en la Planta de Tratamiento de Aguas Usadas en Capehart, la cual trata las aguas usadas domésticas.
- El lodo no se considera peligroso.
- El SWMU 27 fue identificado en la Orden de Consentimiento RCRA 7003 como un sitio que requiere un RFI.
- El RFI Fase I se llevó a cabo en suelos y agua subterránea en el 2006.

- Muestreo de suelos de superficie en seis localizaciones , y muestreo de subsuelos recolectados a una profundidad en tres hoyos adyacentes a las camas de secado de lodo.
- La instalación de tres pozos de monitoreo temporeros en los tres hoyos y muestreo de aguas subterráneas.
- Arsénico y zinc en suelos de superficie y arsénico en subsuelos excedieron los criterios de clasificación para la salud humana.
- Se encontró Bario en aguas subterráneas declive abajo de las camas de secado de lodo, adyacente a las aguas del océano.
- El Reporte RFI Fase I (Abril 2007) recomendó un RFI completo. Las aguas subterráneas no fueron recomendadas debido al bajo uso del acuífero.

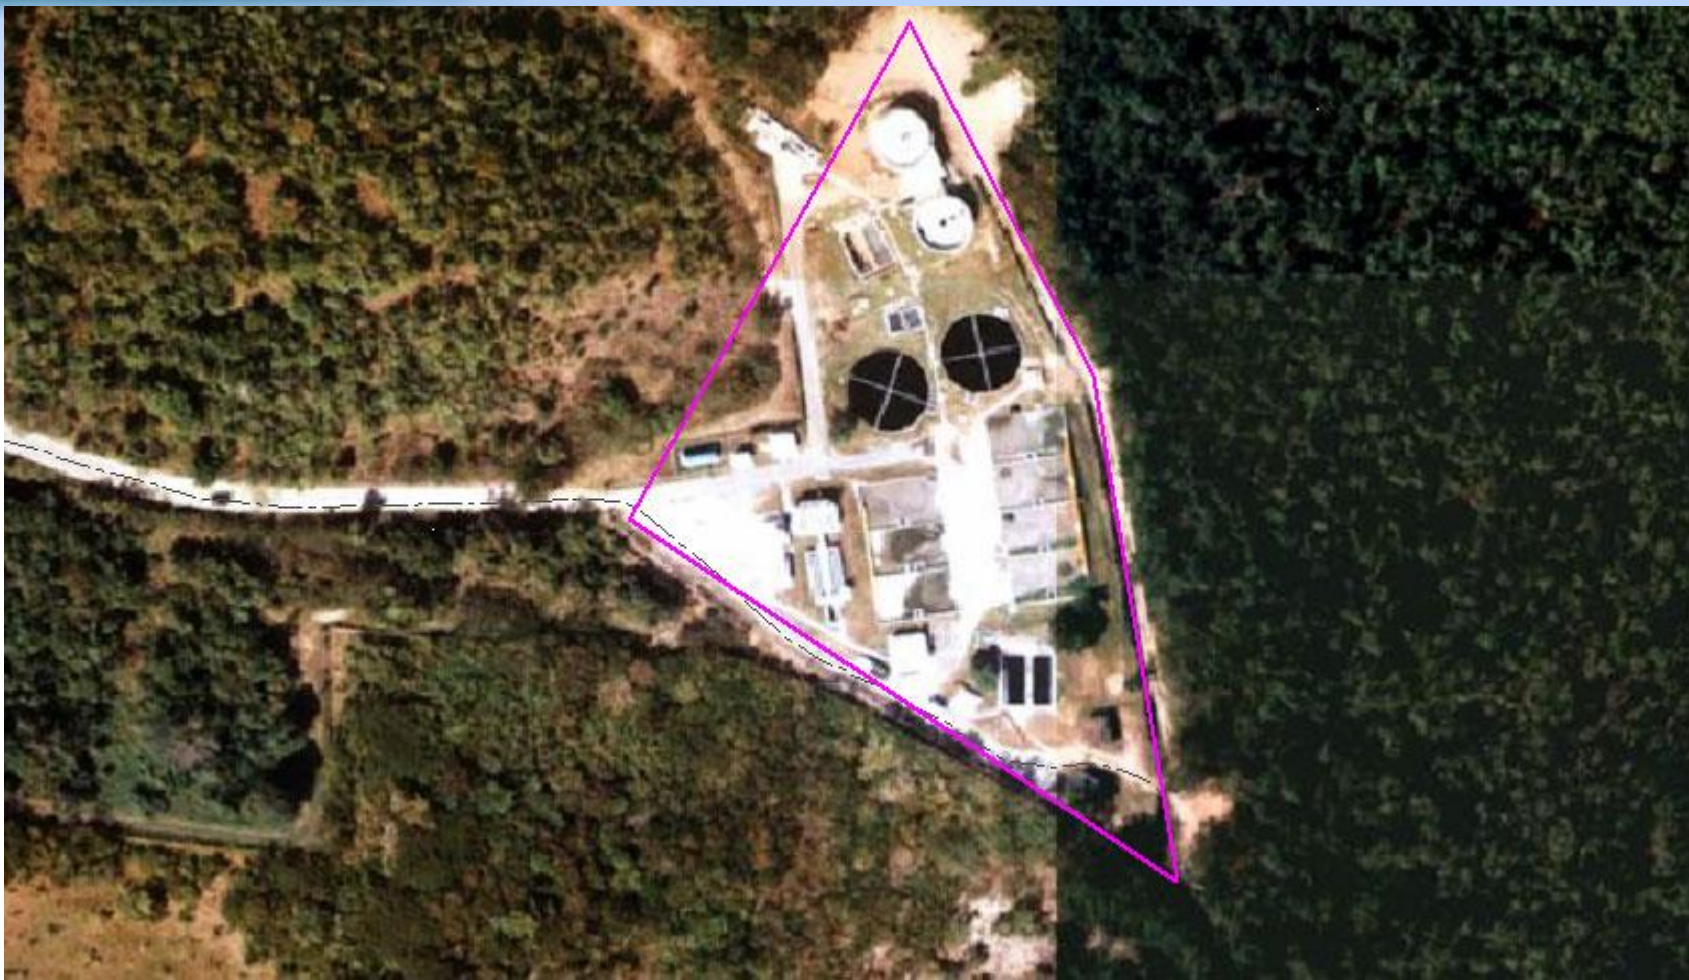
- SWMU 28 es la Cama de Secado de Lodo en la Planta de Tratamiento de Aguas Usadas Bundy, la cual trata aguas usadas domesticas.
- El lodo no es considerado peligroso.
- SWMU 28 fue identificado en la Orden de Consentimiento RCRA 7003 (enero 2007) como un sitio que requiere un RFI.
- RFI Fase I fue llevado a cabo en suelos y aguas subterráneas en el 2006.

- Muestreo de suelos de superficie en nueve localizaciones adyacentes a las camas de secado de lodo; muestreo de subsuelos en cuatro localizaciones en las porciones del este y sur.

- La instalación de tres pozos de monitoreo temporales en tres localizaciones de hoyos y muestreo de aguas subterráneas.
- Se detectó un compuesto PCB (Aroclor 1260) en la superficie del suelo en cuatro de las nueve localizaciones, solo una localización excedió los valores de clasificación de salud humana.

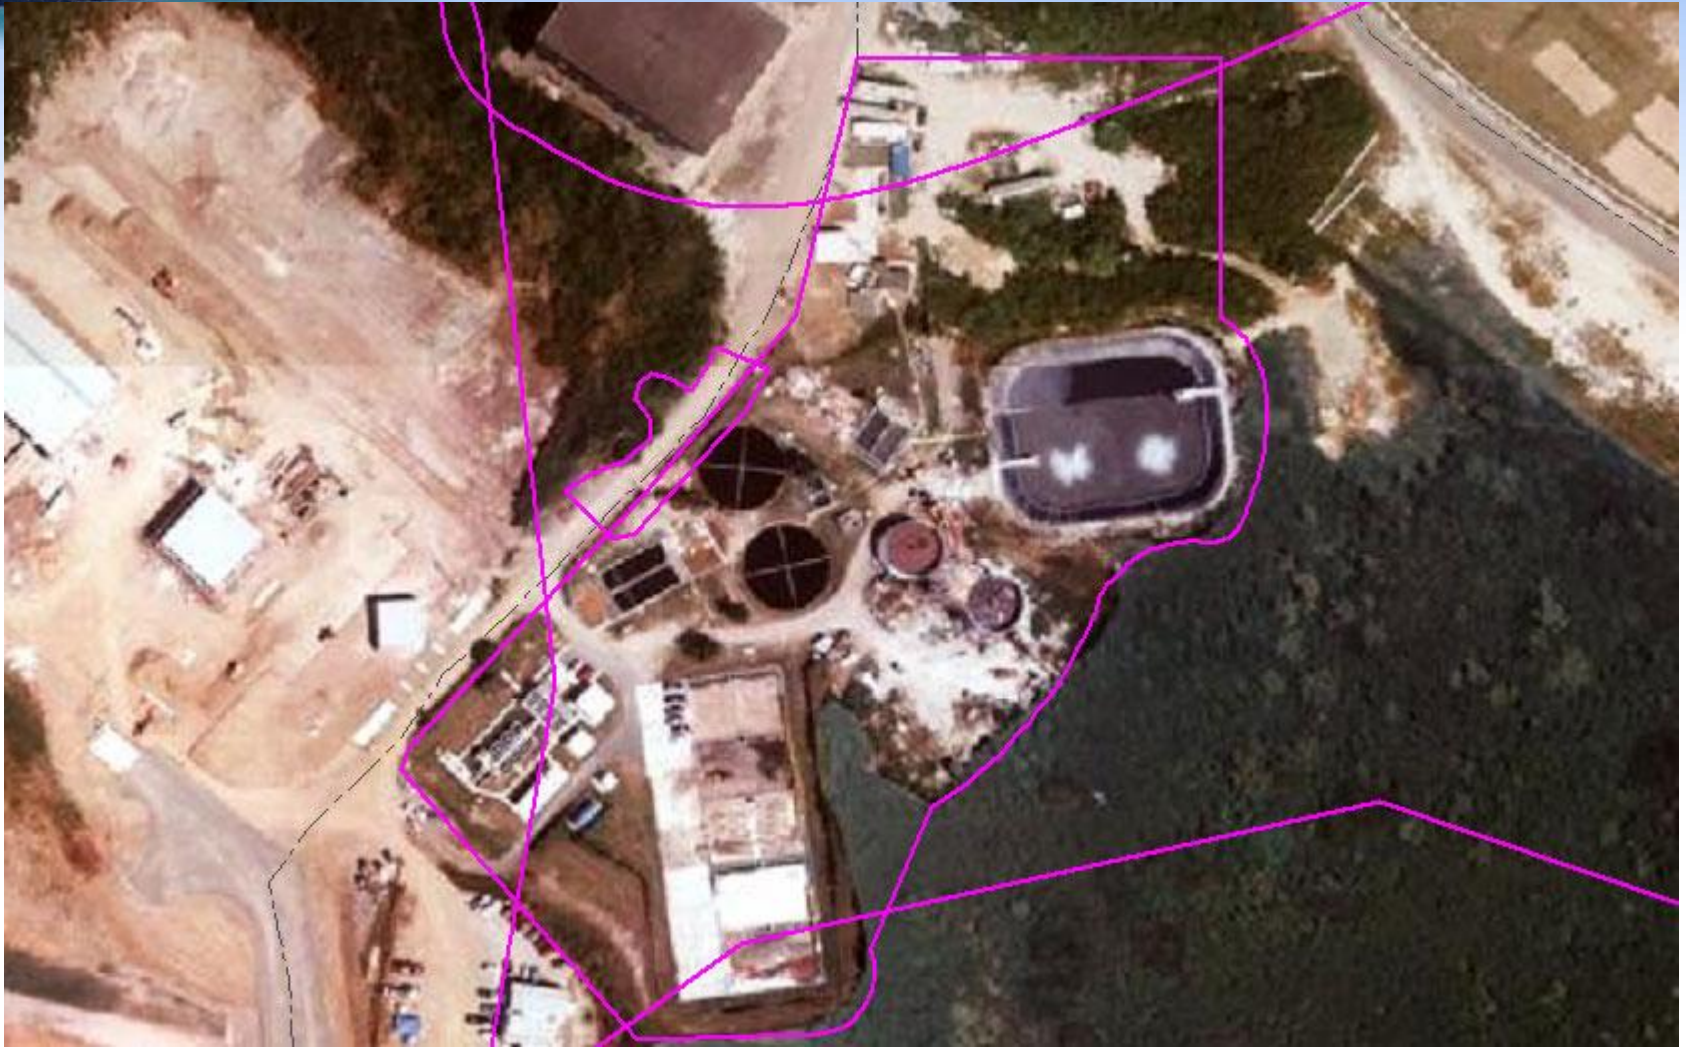
- SWMU 29 es la cama de secado de lodo en la Planta de Tratamiento de Aguas Usadas de Áreas Industriales, la cual ha estado operando desde el 1963.
- El lodo fue analizado y se encontró que no era peligroso.
- SWMU 29 fue identificado en la Orden de Consentimiento RCRA 7003 (enero 2007) como un sitio que requiere un RFI.
- Un RFI Fase I fue llevado a cabo en suelos y aguas subterráneas en el 2006.

- Muestreo de suelos de superficie en ocho localizaciones adyacentes a las camas de secado de lodo y muestreo de subsuelos en seis localizaciones.
- La instalación de cuatro pozos de monitoreo en cuatro de las seis excavaciones de suelos y muestreo de aguas subterráneas.
- Varios metales excedieron los criterios de clasificación y niveles de trasfondo en los lados este/oeste de las camas de secado.
- El subsuelo no mostró ningún excedente al criterio de clasificación para la salud humana o ecológico.
- No se encontró ninguna contaminación significativa en las aguas subterráneas del sitio.
- El reporte RFI Fase I (Abril 2007) recomendó una Investigación RFI completa. No se recomendó investigación de aguas subterráneas basado en los hallazgos.

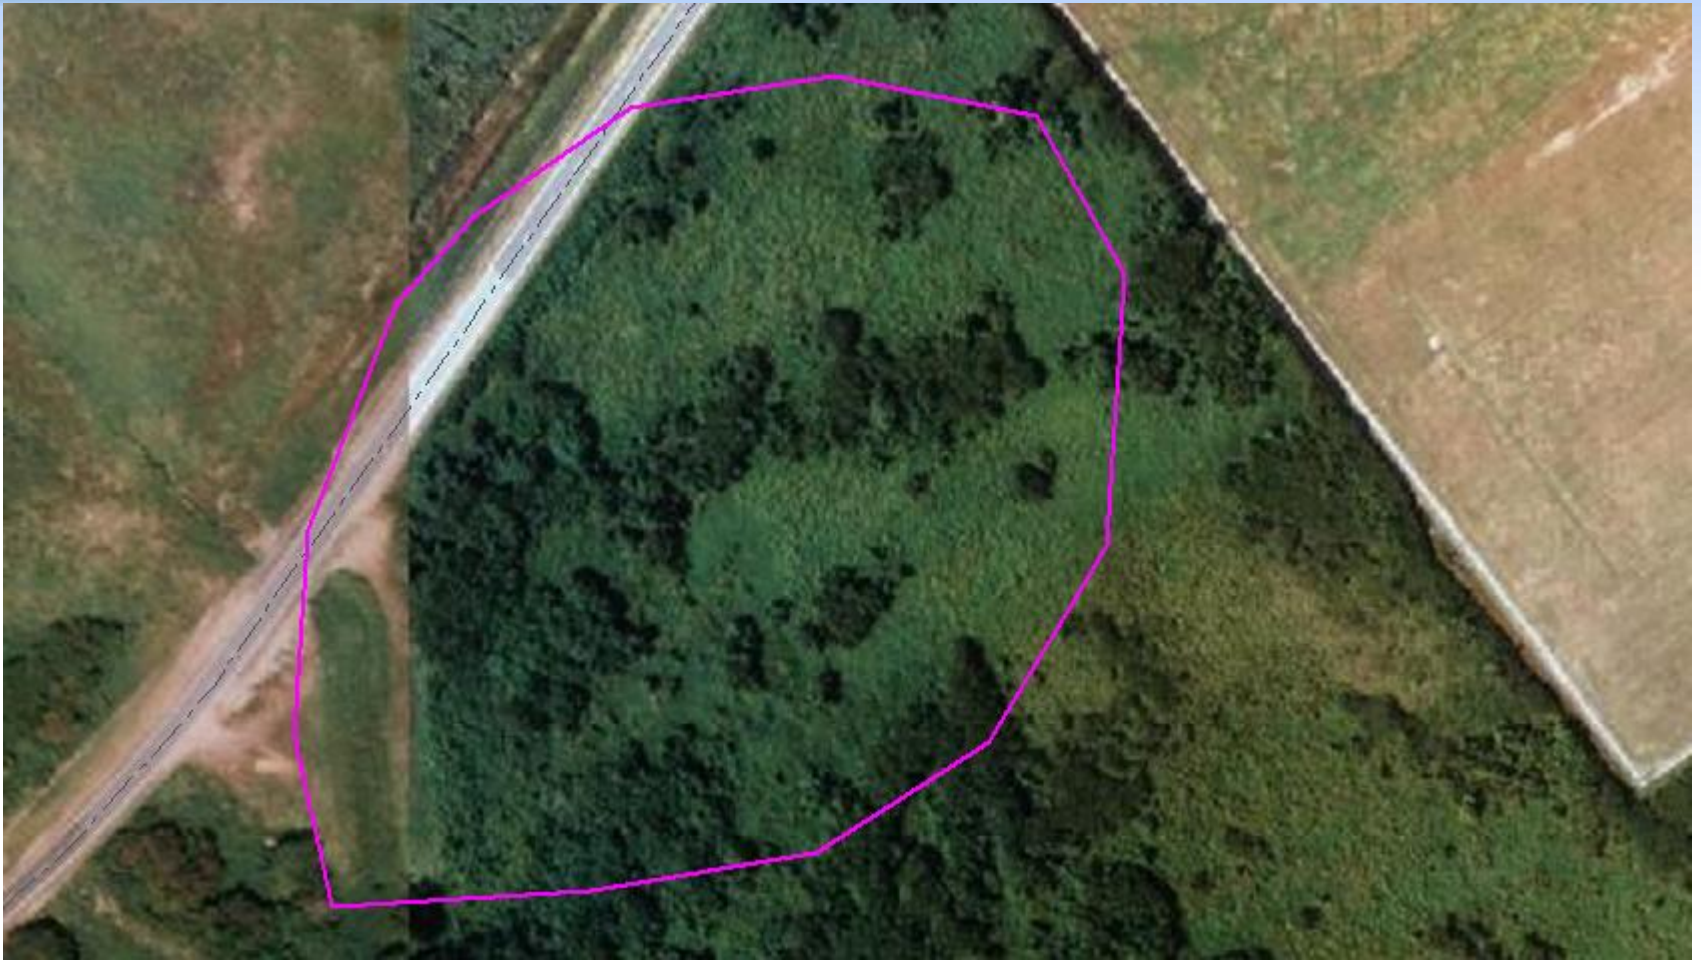
- SWMU 68 es un área abierta al suroeste del Aeropuerto Ofstie.
- Se condujeron entrenamientos contra incendios durante los años '50s y '60s.
- Fotos aéreas mostraron que el área fue perturbada durante el entrenamiento contra incendios.
- SWMU 68 fue reconocida en la Orden de Consentimiento RCRA 7003 (enero 2007) como un sitio que requiere un RFI.

- Una investigación de la Condición Ambiental de la Propiedad por la Marina en el 2004 mostró contaminación de suelos de metal y combustible relacionado (diesel).

- Un RFI Fase I (reportado en marzo del 2007) confirmó contaminación de metal en el suelo. Se recomienda una remoción de contaminación de suelos contaminados de plomo para tratar preocupaciones ecológicas.
