Reunión de Junta Consejera para la Restauración (RAB)

**Antigua Estación Naval Roosevelt Roads
Ceiba, Puerto Rico**

**Reunión #16
13 de enero del 2010**

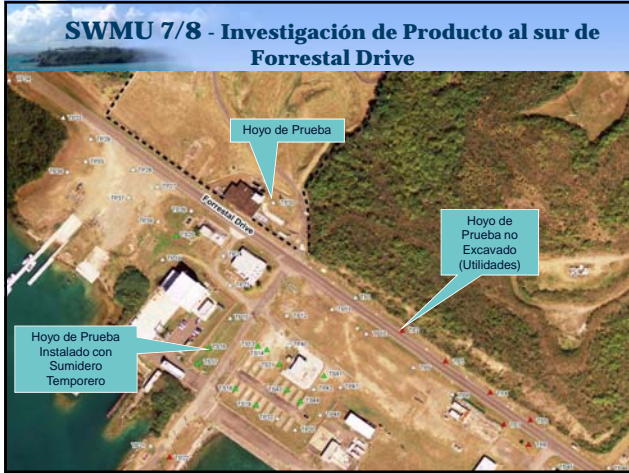
SWMU 7/8 – Actividades de Limpieza Recientes

- Se instalaron 9 pozos de recuperación de derivados de petróleo
- Se instalaron 10 pozos de atenuación natural monitoreada (MNA)
- Se excavaron 48 hoyos de prueba en la base del agua
- Se completaron 11 hoyos de prueba como sumideros temporeros
- Se midió el espesor de los derivados de petróleo:
 - La Meta (objetivo) de la Acción de Corrección (CAO) es alcanzar un espesor de 1/8-pulgadas (0.01 pies)
 - Ninguno de los sumideros temporeros tuvieron un espesor de producto mayor que la meta CAO
 - Ninguno de los pozos en al Sur de Forrestal Drive tuvo producto superior a la meta CAO
- Derivados de Petróleo solo están presentes al norte de Forrestal Drive

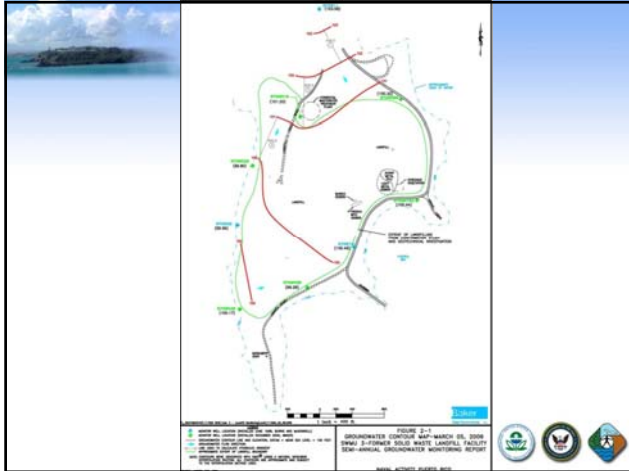
Informes Entregados – Informe Final del Monitoreo Semianual de Agua Subterránea para SWMU 3

- Se entregó a EPA y a la JCA el 28 de octubre del 2009
 - Siguiendo una comunicación electrónica de EPA (septiembre 2009) y comentarios de la JCA (julio 2009)
- Presenta los resultados del muestreo semianual de agua subterránea del antiguo Vertedero de la Base desde marzo del 2009
 - Recomienda continuar con el monitoreo semianual de detección en el vertedero

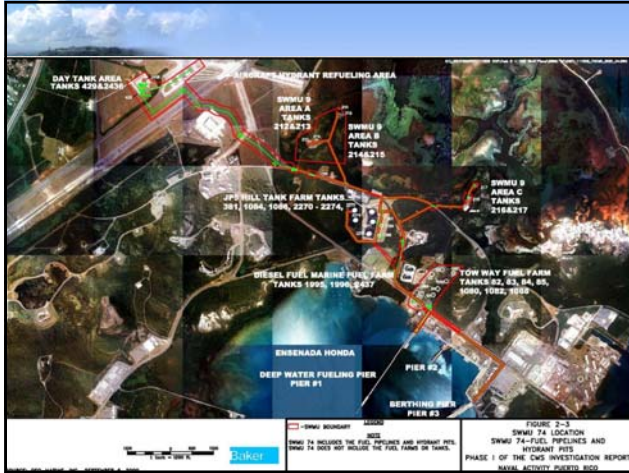
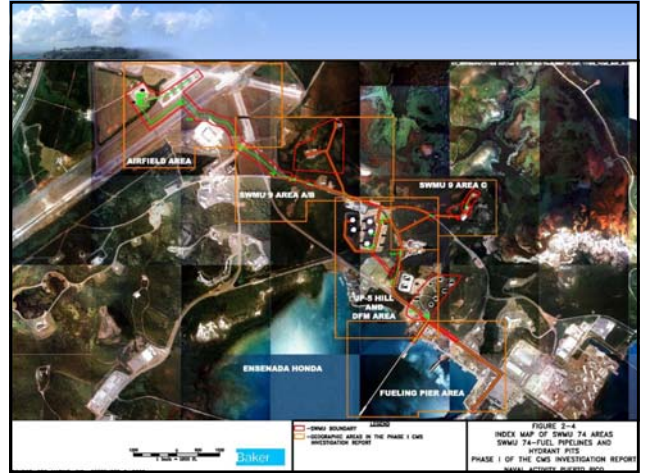
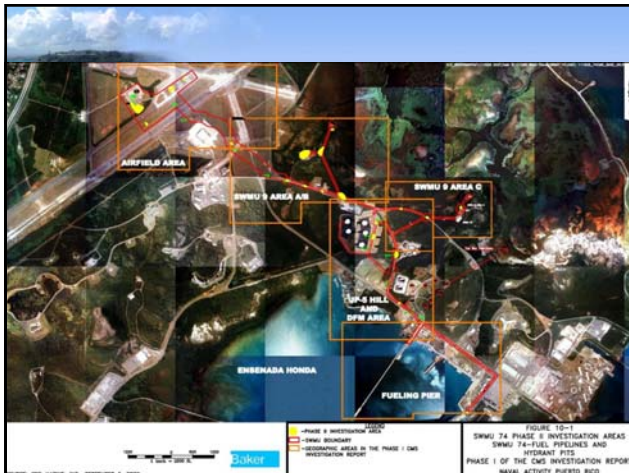
Informes Entregados – Informe de Investigación del Estudio de Medidas Correctivas para SWMU 74

- Se entregó a EPA y a la JCA el 19 de noviembre del 2009
- Incluye los resultados del muestreo de suelo y agua subterránea que se llevó a cabo a lo largo de las tuberías de combustible y las zanjas de hidrantes para
 - Determinar si ha habido algún escape de derivados del petróleo desde este sistema de tuberías
 - El sistemas fue dividido en cinco áreas: Área del Aeropuerto, SWMU 9 Área A/B, JP-5 Hill y Área DFM, SWMU 9 Área C, y Área de los Muelles de Lienado
 - Esta investigación no incluye SWMU 7/8 (Tow Way Fuel Farm) ya que esta área ya fue investigada y está en proceso de limpieza
- Provee recomendaciones para la Fase II de la investigación para delinear las áreas con contaminación que se identificaron en la Fase I

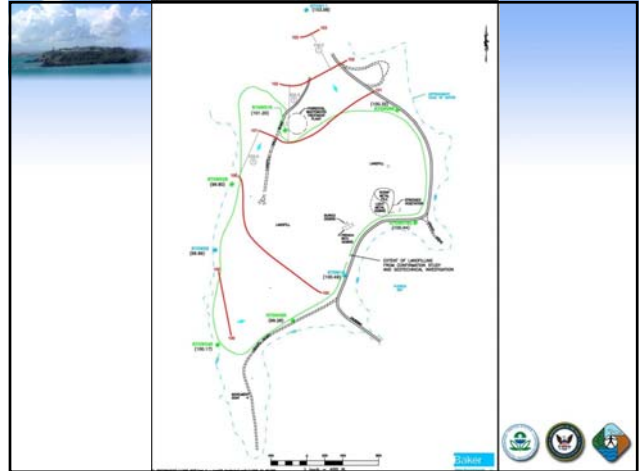
Informes Entregados – Borrador del Informe de Monitoreo Semianual de Agua Subterránea para SWMU 3 (Antiguo Vertedero de Desechos Sólidos)

- Se entregó a EPA y a la JCA el 30 de diciembre del 2009
 - Presenta los resultados del muestreo semianual de agua subterránea en el Vertedero de la Base del Evento de Muestreo de Septiembre del 2009
 - *Un compuesto, níquel, excedió el límite global establecido para el vertedero*
 - *Los resultados del muestreo de marzo del 2010 serán evaluados para determinar si todavía esta presente níquel a nivel sobre el límite*
 - Recomienda que el monitoreo de detección semianual continúe en el vertedero
